# 8 マンション改修事例 事例①～②

## 事例①：ファミリー西八王子

## 事例②:グリーンサイド東青梅

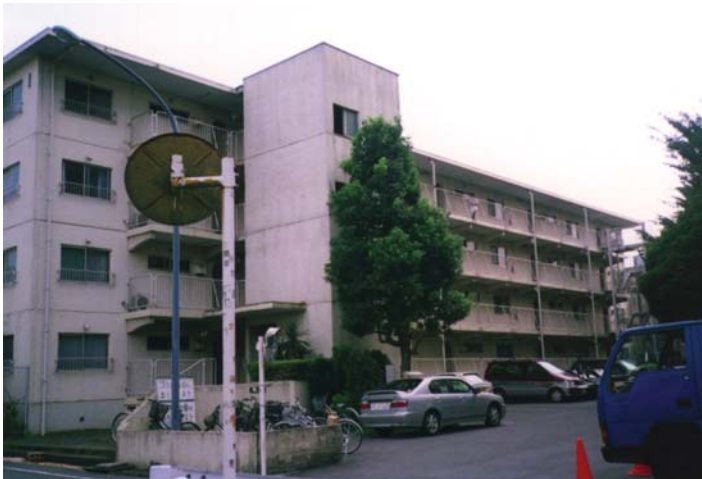
▲改修前

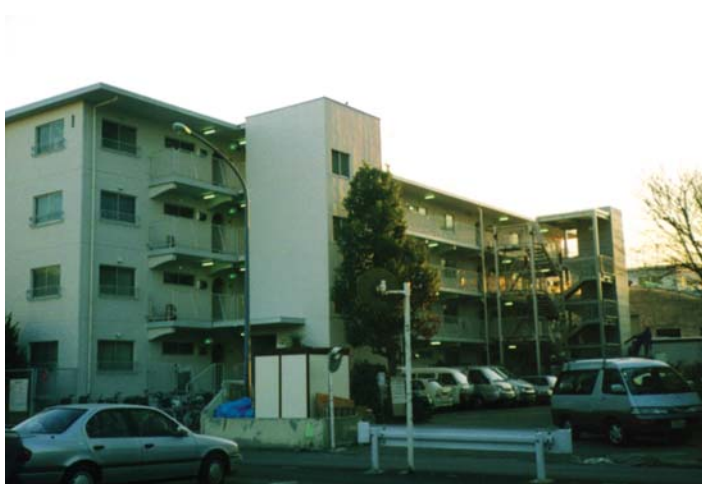
▲改修後(写真右奥に増設されたエレベーター)

⑤昇降機新設・更新工事⑥鉄部金物改修工事⑦鉄部塗装研磨清掃工事

○平成10年8・11月、大規模修繕工事のための調査を実施。エレベーターが既設の2号棟では、耐震性能への不安があり、未設置の1号棟ではエレベーターの設置を望む声が上がった。第二回大規模修繕工事として、エレベーターの設置工事を平成12年1月までに実施。

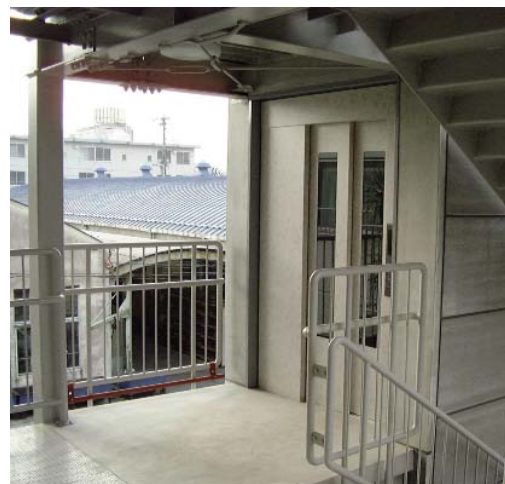
▲改修後(増設されたエレベーター)

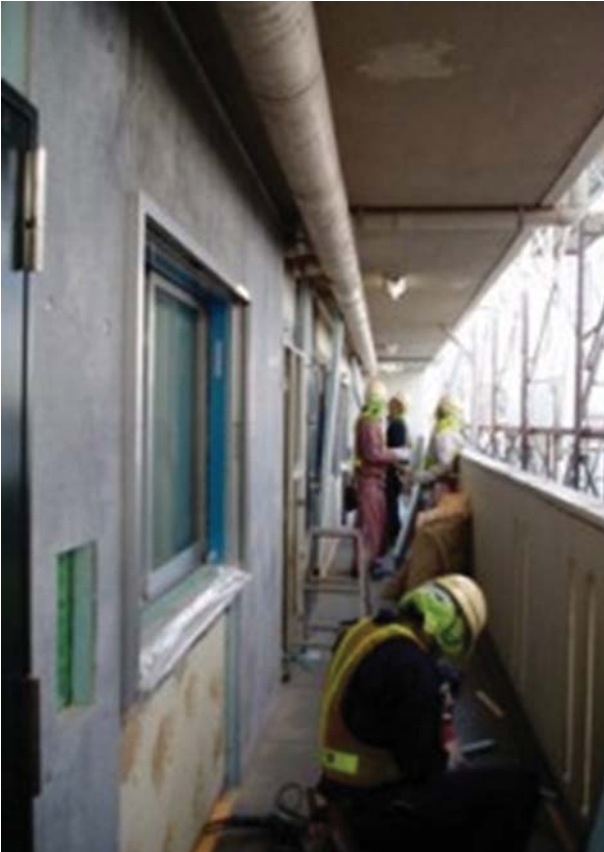
▲改修工事の状況

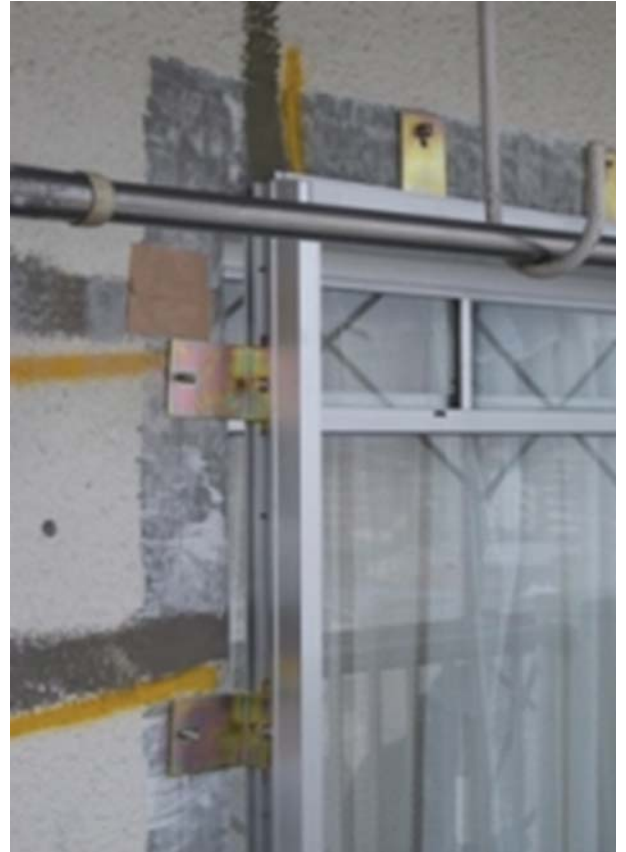
▲外断熱工事

工事種目: ①仮設工事②外壁等躯体改修工事③防水補修工事④外壁等の外断熱工事⑤外壁等の吹付塗装工事  
⑥サッシ・鉄製建具等改修工事⑦鉄部塗装研磨清掃工事⑧設備改修工事(換気扇・照明器具等)

- 従来は、断熱素材不足による結露や前面道路(成木街道)の激しい騒音に悩まされる状況。
- 第一回目の大規模修繕工事は10年前に終了。以前は長期修繕計画なし。
- (独)住宅金融支援機構のマンションリフォームローンの借入れ。
- 各種法律との整合を図ることについては特に問題とならなかった。
